Bericht zur Luftbildauswertung

Objekt: Gerstungen, Im Feld, Flur 2, Flst. 211/5, 212/4, 213/4,
214/2 und 216/1
Luftbildauswertung

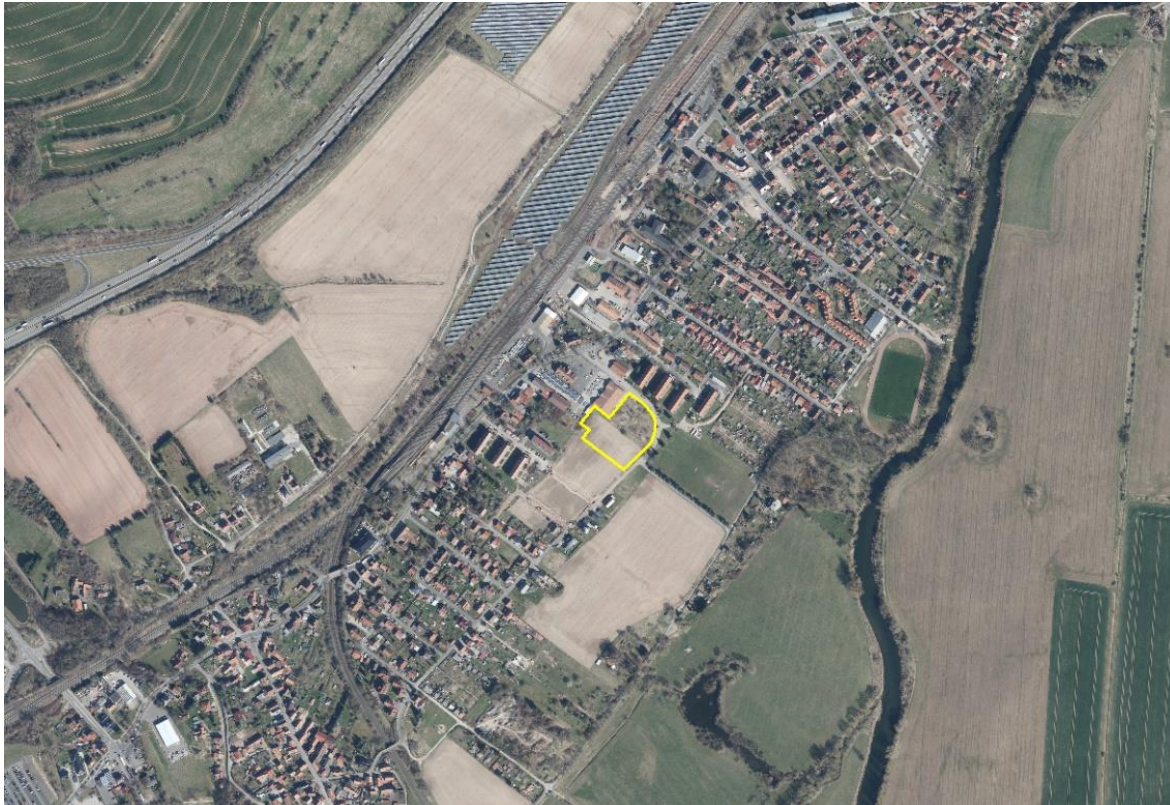
Die zu untersuchende Fläche befindet sich an der Straße Im Feld in der Stadt Gerstungen in Thüringen. Zur Zeit des Zweiten Weltkrieges wurde die Fläche am Stadtrand landwirtschaftlich genutzt. Auch die Umgebung wurde damals überwiegend landwirtschaftlich genutzt. Nach dem Krieg wurden zahlreiche Gebäude in der Umgebung der Untersuchungsfläche gebaut. Die Untersuchungsfläche besteht heute noch aus Ackerland und Brachfläche (Abbildung 1, Anlage 1).

Abbildung 1: Untersuchungsfläche (gelbe Umrandung) im aktuellen Orthofoto (TLBG)

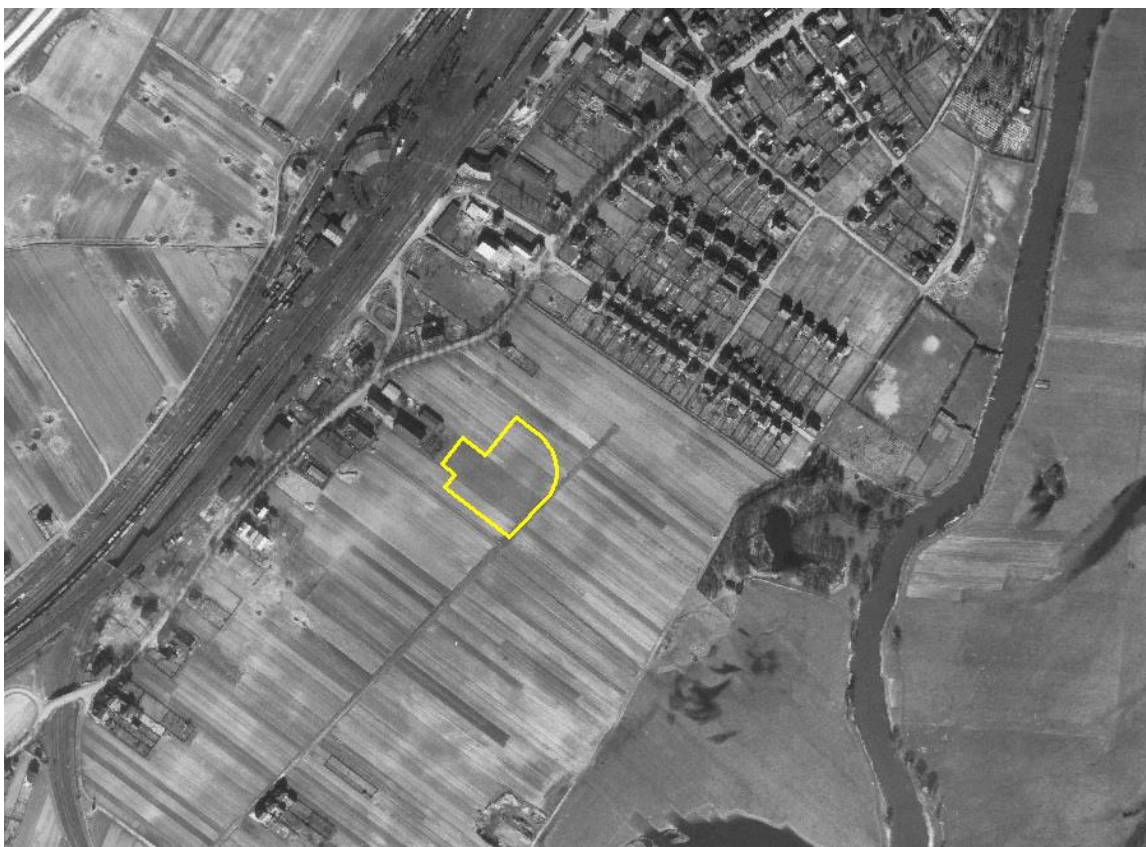
Die Luftbildanalyse der Fläche konnte keine Bombardierung und Truppenaktivität auf dem Grundstück nachweisen. Die Zerstörung durch Bombardierungen von Gerstungen ist auf Luftbildern eindeutig erkennbar. Von den Bombardierungen sind besonders der Bahnhof und die umliegende Felder und Gebäude betroffen. Kein Bombentreffer wurde in der Untersuchungsfläche oder direkter Umgebung identifiziert. Daher besteht kein konkreter Kampfmittelverdacht aus den Bombenangriffen für die Untersuchungsfläche.

In einem früheren Bericht zu einer Luftbildauswertung wurde ein Großteil dieser Untersuchungsfläche, Mangels damals vorhandener Bildqualität, als Kampfmittelverdächtig eingestuft. In der aktueller Luftbildauswertung haben die neurecherchierten Luftbilder von 16.03.1945 dafür beigetragen, dass ein damals unsicherer Verdachtspunkt jetzt endgültig und sicher als Bildfehler erwiesen wird. Die Luftbilder von 16.03.1945 (Sortie 106G-4842) mit guter Qualität wurden erstmalig in ausländischen Archiven für aktuelle Studie recherchiert und bestellt (Abb. 4).

Abbildung 4: Untersuchungsgebiet (gelbe Umrandung) im Luftbild vom 16.03.1945 (Sortie 106G-4842)

Für die untersuchte Fläche in Gerstungen enthalten die Luftbilder bzw. die gesichteten Archivalien keine Hinweise auf eine Belastung der Untersuchungsfläche durch Abwurfmunition (Bomben) bzw. andere Kampfmittel (Kategorie 1 gemäß BFR KMR). Diese Flächen sind der Kategorie 1 gem. BFR KMR zuzuordnen:
